Brandtest udført på Friland torsdag d. 7 aug.2003 i forbindelse med en TV-udsendelse

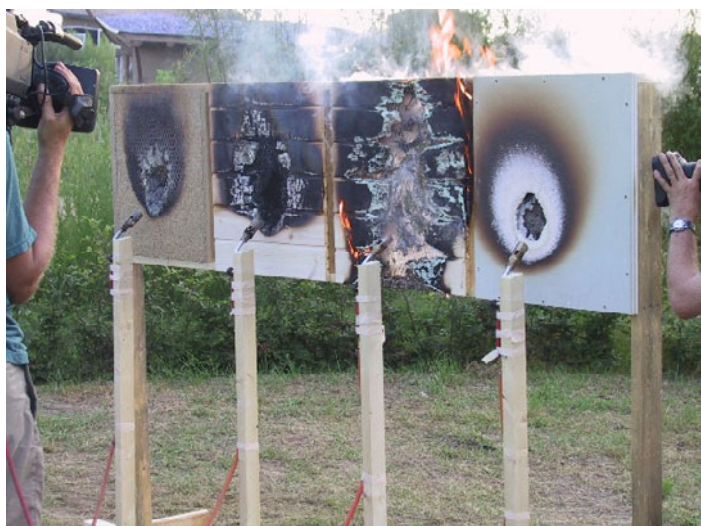
Billedet herunder viser situationen efter ca. 30 minutter, umiddelbart efter at brænderne er slukket. Fra venstre mod højre: halmplader, Papiruld, glasuld, ålegræs.

Halmplader: efter ca. 25 min brændte halmpladerne igennem. Da brænderne blev lukket gik ilden ud, og der var da et konisk hul. Ø ca. 170 mm mod brænderen og Ø ca. 100 mm på bagsiden. Stativet var fuldstændigt uskadt.

Papiruld: efter 30 min., da brænderne blev lukket, var der ca. 40 mm uskadt isolering tilbage umiddelbart foran brænderen. En del af beklædningen var tilbage og hele stativet var ubeskadiget. Beklædningen (og evt. isoleringen bag denne) fortsatte med at brænde ganske svagt frem til slukningen med vand.

Glasuld: efter ca. fire minutter brændte feltet igennem, kort tid efter var alt Glasulden smeltet, hvorefter hele beklædningen bortbrændte. Stativet brød ligeledes i brand. Stativet var, efter slukningen, stærkt beskadiget.

Ålegræs: efter ca. 25 minutter brændte gipspladerne igennem, hvorefter ålegræsset langsomt glødede bort. Stativet var, efter slukningen, kun lettere brandskadet.
